INFORME DE ENSAYO N° 712.245-A
MECANICA DE ROCAS

ESTUDIOS DE RIESGOS SAN JOSE
OT N° 69-0000082-11-00

Informe N° 712.245-A (Estudios de Riesgos San José)

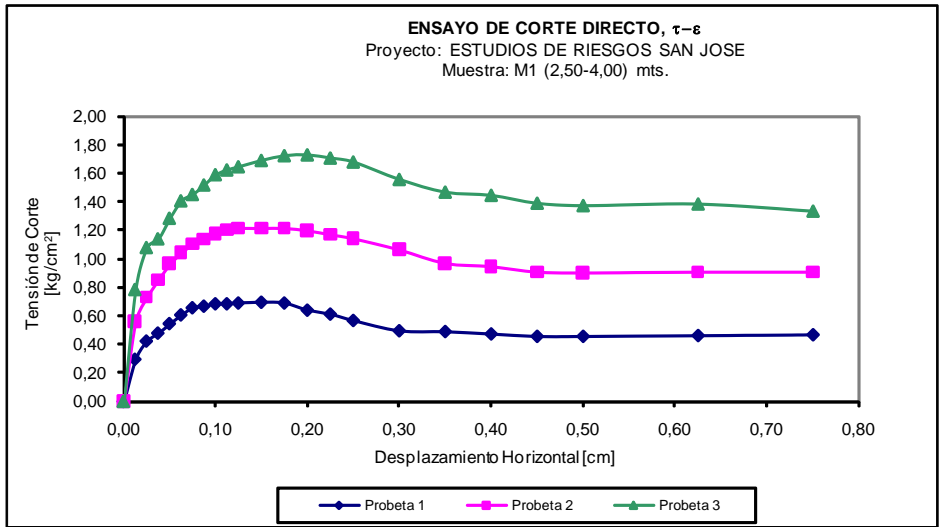
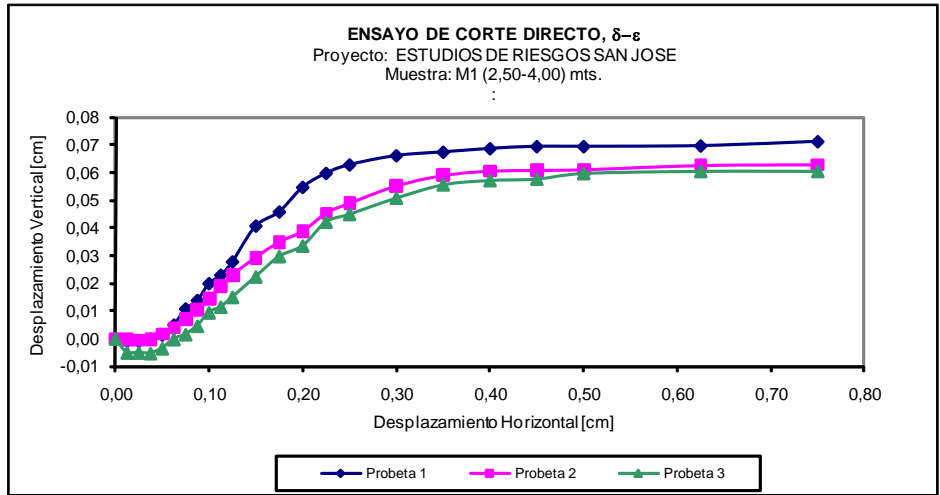
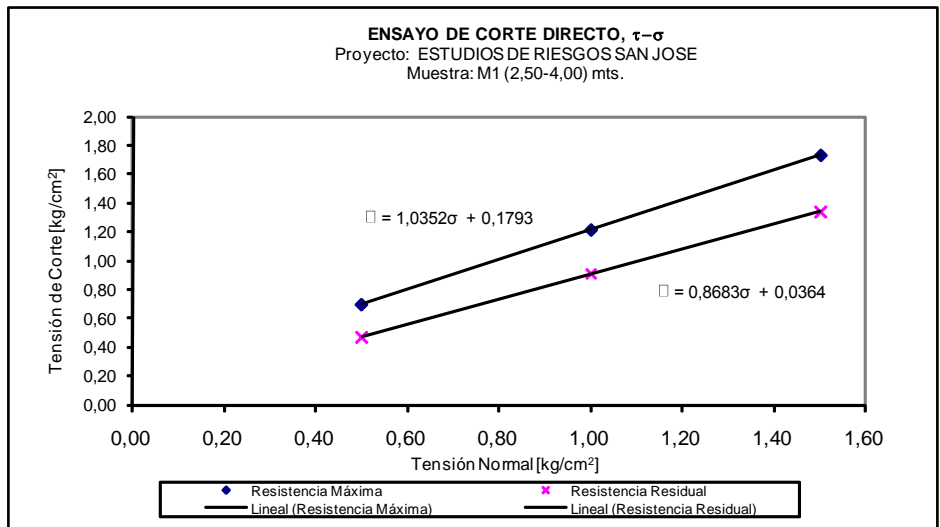
INFORME ENSAYE DE CORTE DIRECTO.

Proyecto	ESTUDIOS DE RIESGOS SAN JOSE
Inf. Ensaye	Nº 712.245
Orden de Trabajo	29-0000082-11-00
Fecha Inicio	13-12-2011
Fecha Término	14-12-2011
Muestra	M1 (2,50-4,00) mts.

PROBETA	Nº	1	2	3
Altura de la Probeta	[cm]	2,38	2,38	2,38
Área de la Probeta	[cm ²]	25,2	25,2	25,2
Densidad Húmeda Inicial	[g/cm ³]	1,80	1,80	1,80
Densidad Seca Inicial	[g/cm ³]	1,80	1,80	1,80
Contenido de Humedad Inicial	[%]	0,00	0,00	0,00
Contenido de Humedad Final	[%]	21,80	21,80	21,80
Def. vert. después de consolidación	[cm]	0,00	-0,01	-0,02
Dens. Seca después de consolidación	[g/cm ³]	1,80	1,81	1,81
Tensión Normal	[kg/cm ²]	0,50	1,00	1,50
Tensión de Corte Máxima	[kg/cm ²]	0,70	1,21	1,73

1. Corte Directo realizado según recomendaciones de ASTM D 3080-04

1. Ensayo realizado en probeta Remoldeada la densidad entregada por el cliente.
2. Probeta fue saturada

Desplaz. Horiz. [cm]	Tensión Corte [kg/cm ²]	Desplaz. Vert. [cm]
0,000	0,000	0,000
0,013	0,296	-0,001
0,025	0,424	-0,001
0,038	0,480	0,000
0,050	0,547	0,001
0,063	0,608	0,005
0,075	0,658	0,011
0,088	0,669	0,014
0,100	0,686	0,020
0,113	0,686	0,023
0,125	0,691	0,028
0,150	0,697	0,041
0,175	0,691	0,046
0,200	0,641	0,055
0,225	0,613	0,060
0,250	0,569	0,063
0,300	0,497	0,066
0,350	0,491	0,067
0,400	0,474	0,069
0,450	0,458	0,069
0,500	0,458	0,069
0,625	0,463	0,070
0,750	0,469	0,071

Desplaz. Horiz. [cm]	Tensión Corte [kg/cm ²]	Desplaz. Vert. [cm]
0,000	0,000	0,000
0,013	0,558	0,000
0,025	0,730	-0,001
0,038	0,853	-0,001
0,050	0,964	0,002
0,063	1,042	0,004
0,075	1,103	0,007
0,088	1,137	0,010
0,100	1,176	0,014
0,113	1,203	0,019
0,125	1,215	0,023
0,150	1,215	0,029
0,175	1,215	0,035
0,200	1,198	0,039
0,225	1,170	0,045
0,250	1,142	0,049
0,300	1,064	0,055
0,350	0,970	0,059
0,400	0,947	0,060
0,450	0,908	0,061
0,500	0,903	0,061
0,625	0,908	0,062
0,750	0,908	0,063

Desplaz. Horiz. [cm]	Tensión Corte [kg/cm ²]	Desplaz. Vert. [cm]
0,000	0,000	0,000
0,013	0,786	-0,005
0,025	1,081	-0,005
0,038	1,142	-0,005
0,050	1,287	-0,004
0,063	1,409	0,000
0,075	1,454	0,002
0,088	1,521	0,005
0,100	1,593	0,009
0,113	1,626	0,011
0,125	1,649	0,015
0,150	1,693	0,022
0,175	1,727	0,030
0,200	1,732	0,034
0,225	1,710	0,042
0,250	1,682	0,045
0,300	1,560	0,051
0,350	1,471	0,056
0,400	1,448	0,057
0,450	1,393	0,058
0,500	1,376	0,060
0,625	1,387	0,060
0,750	1,337	0,060

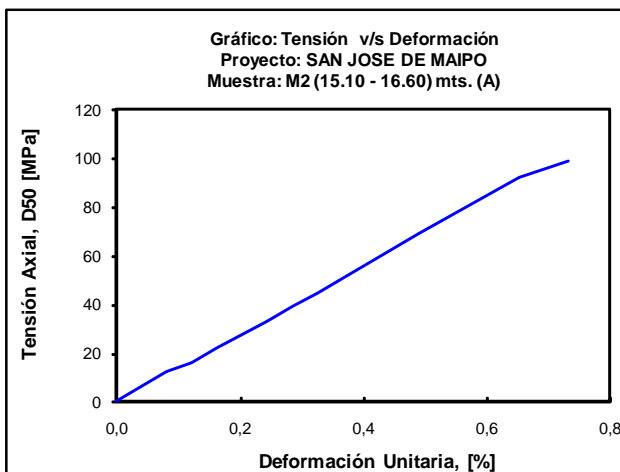
INFORME ENSAYO COMPRESIÓN UNIAXIAL SIMPLE EN MUESTRAS DE ROCA

Muestra	M2 (15,10 - 16,60) mts. (A)
Tipo de Roca	BRECHA VOLCANICA
Fracturas / Vetillas	MICROVETILLAS DE CALCITA
Alteraciones	CALCITA DISEMINADA, OXIDO DE HIERRO MAGNETITA

Diámetro Promedio	[cm]	6,04
Altura Promedio	[cm]	12,28
Densidad Húmeda	[g/cm ³]	2,56
Densidad Seca	[g/cm ³]	2,56
Contenido de Humedad	[%]	0,00

Def. Unitaria [%]	Tensión Axial D60 [Mpa]	Tensión Axial D 50 [Mpa]
0,00	0,00	0,00
0,04	6,32	6,56
0,08	11,89	12,35
0,12	15,70	16,30
0,16	21,10	21,91
0,20	26,78	27,81
0,24	31,96	33,20
0,29	37,61	39,06
0,33	43,29	44,96
0,37	49,01	50,89
0,41	54,86	56,98
0,49	66,33	68,88
0,57	77,37	80,35
0,65	88,70	92,11
0,73	95,36	99,04

- a. Lecturas de Deformación realizadas con dial analógico, sólo referenciales
- b. Muestra falla por MATRIZ
- c. Velocidad de ensayo: 0,3Mpa/s

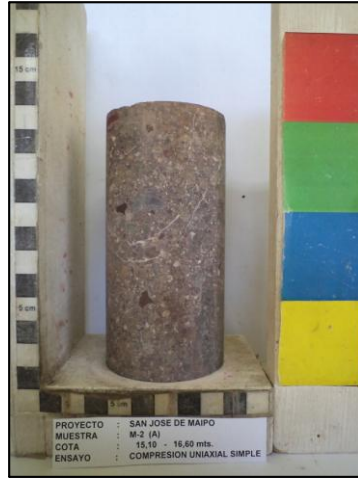
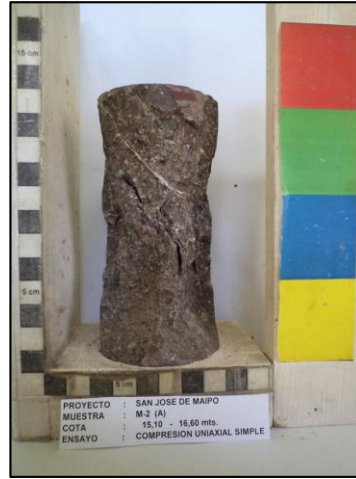
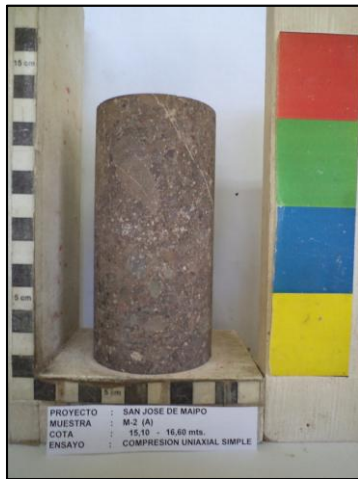
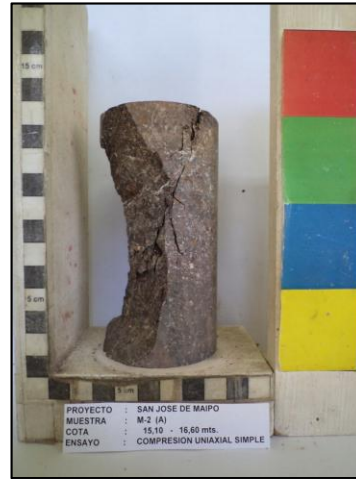
Antes del ensayo

Después del ensayo

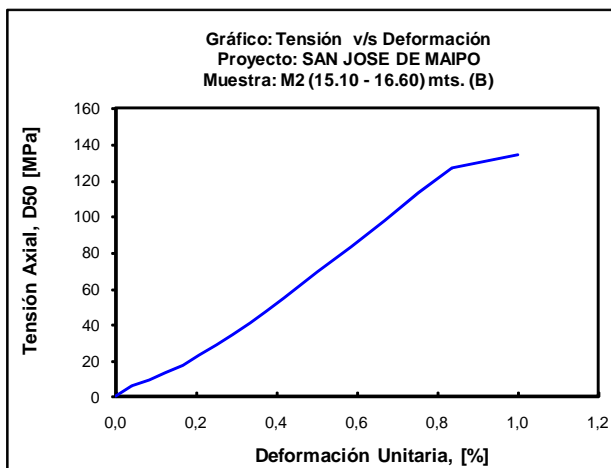
INFORME ENSAYO COMPRESIÓN UNIAXIAL SIMPLE EN MUESTRAS DE ROCA

Muestra	M2 (15,10 - 16,60) mts. (B)
Tipo de Roca	BRECHA VOLCANICA
Fracturas / Vetillas	MICROVETILLAS Y VETILLAS DE CALCITA
Alteraciones	CALCITA DISEMINADA, MAGNETITA

Diámetro Promedio	[cm]	6,04
Altura Promedio	[cm]	11,97
Densidad Húmeda	[g/cm ³]	2,61
Densidad Seca	[g/cm ³]	2,61
Contenido de Humedad	[%]	0,00

Def. Unitaria	Tensión Axial	Tensión Axial
[%]	D60	D 50
	[Mpa]	[Mpa]
0,00	0,00	0,00
0,04	5,55	5,76
0,08	9,11	9,46
0,13	12,88	13,37
0,17	17,00	17,65
0,21	21,88	22,73
0,25	27,33	28,38
0,29	32,95	34,22
0,33	39,72	41,25
0,38	46,00	47,77
0,42	52,67	54,69
0,50	66,38	68,94
0,58	79,82	82,89
0,67	94,34	97,97
0,75	108,75	112,94
0,84	122,29	127,00
1,00	129,41	134,40

- a. Lecturas de Deformación realizadas con dial analógico, sólo referenciales
- b. Muestra falla por MATRIZ
- c. Velocidad de ensayo: 0,3Mpa/s
- d. La probeta no cumple con la relación de esbeltez $2,50 > L/D > 2,00$.

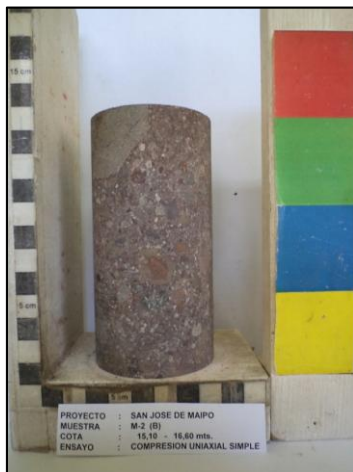
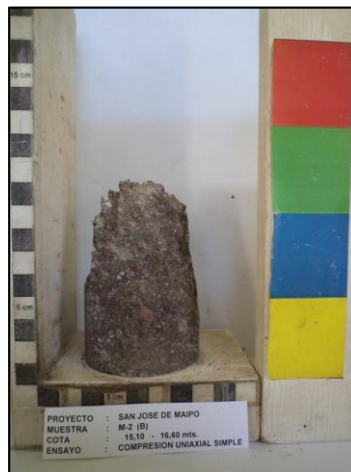
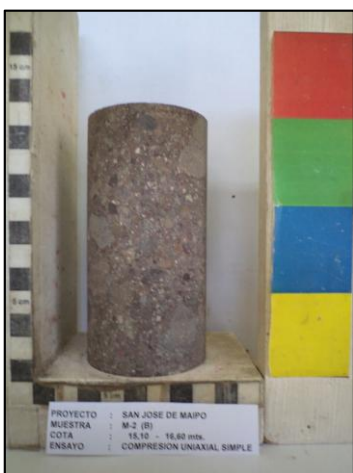
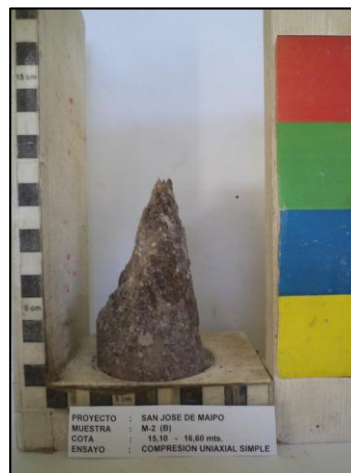
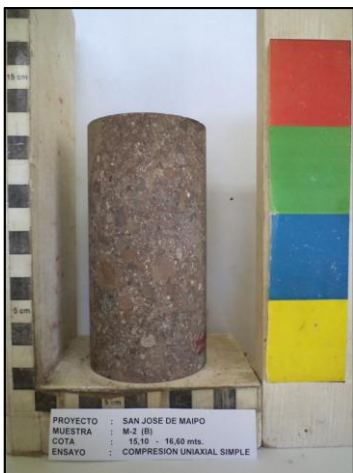
Antes del ensayo

Después del ensayo

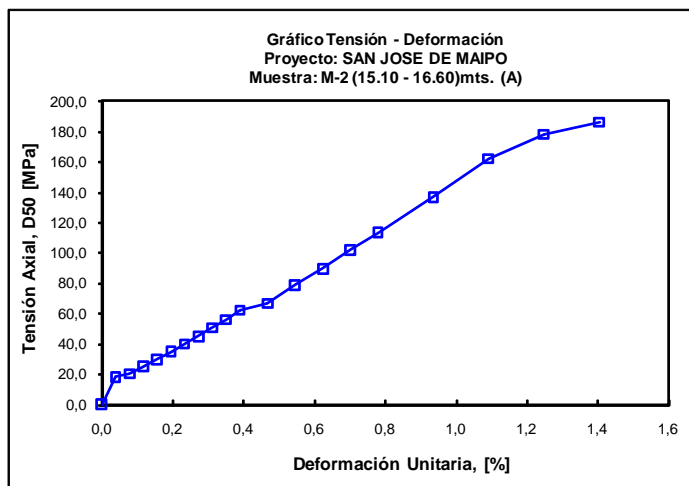
INFORME ENSAYO TRIAXIAL EN ROCA

Muestra	M-2 (15,10 - 16,60)mts. (A)
Tipo de Roca	BRECHA VOLCANICA
Fracturas / Vetillas	MICROVETILLAS Y VETILLAS DE CALCITA
Alteraciones	CALCITA DISEMINADA, MAGNETITA

Tensión de Confinamiento σ^3	[MPa]	12,00
Tensión Axial Máxima $\sigma^1_{max D50}$	[MPa]	186,04
Módulo de Deformación E	[MPa]	8403
Muestra falla por		MATRIZ

Def. Unitaria [%]	Tensión D61 [Mpa]	Tensión D50 [Mpa]
0,00	0,00	0,00
0,04	17,46	18,14
0,08	19,51	20,27
0,12	23,93	24,86
0,16	28,49	29,60
0,20	33,32	34,62
0,23	38,13	39,61
0,27	43,03	44,70
0,31	48,56	50,45
0,35	53,71	55,80
0,39	59,62	61,94
0,47	64,08	66,57
0,55	75,83	78,78
0,62	86,16	89,51
0,70	97,96	101,76
0,78	109,02	113,25
0,94	131,70	136,82
1,09	155,91	161,97
1,25	171,42	178,08
1,41	179,08	186,04

- a. Lecturas de Deformación realizadas con dial analógico, sólo referenciales
- b. Módulo de Deformación obtenido en forma aproximada de los valores de deformación, en 50% de la carga máxima
- c. Velocidad de ensayo: 0,5Mpa/s

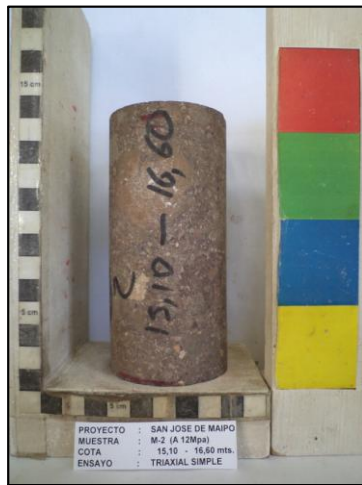
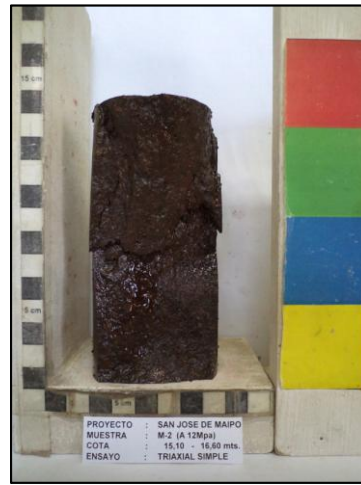
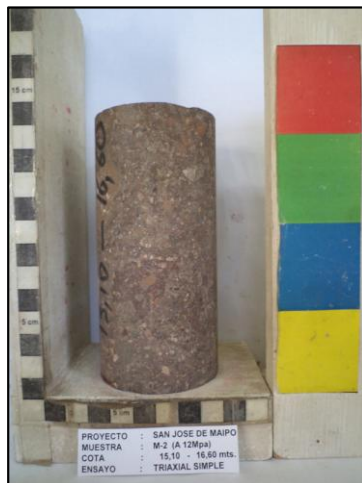
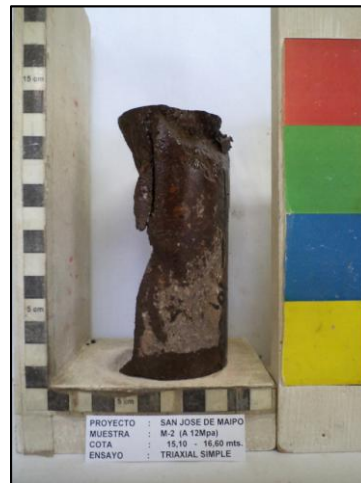
Antes del ensayo

Después del ensayo

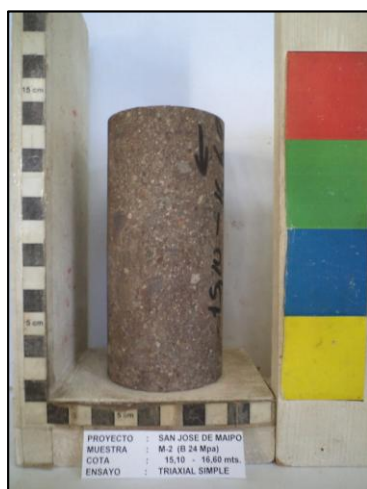
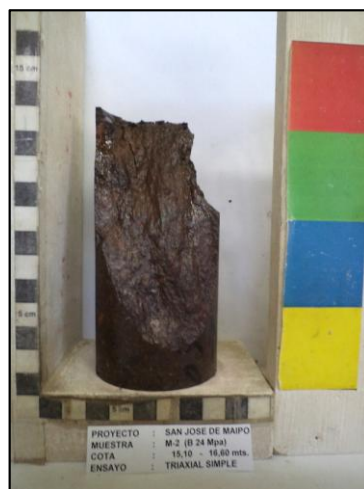
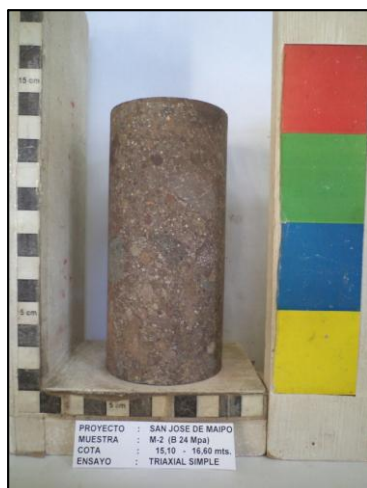
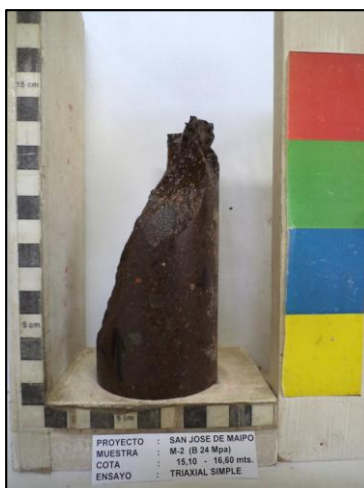
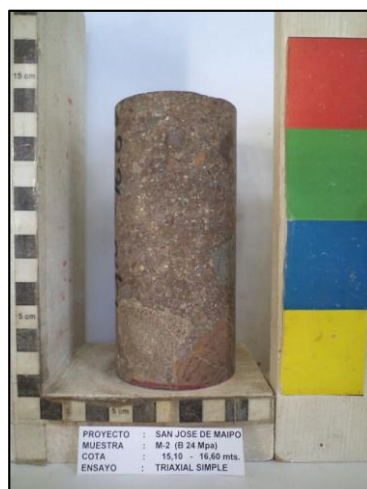
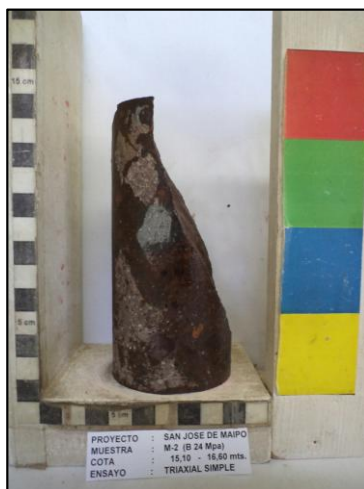
Antes del ensayo

Después del ensayo

Tensión de Confinamiento σ^3	[MPa]	24,00
Tensión Axial Máxima $\sigma^1_{max D50}$	[MPa]	247,19
Módulo de Deformación E	[MPa]	16420
Muestra falla por		MATRIZ

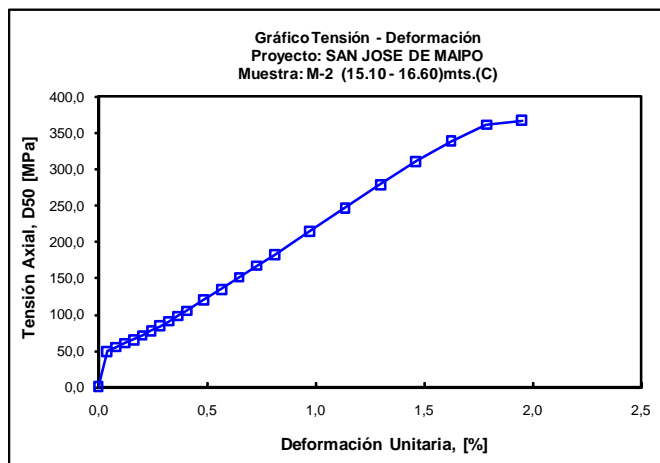
INFORME ENSAYO TRIAXIAL EN ROCA

Muestra	M-2 (15,10 - 16,60)mts. (C)
Tipo de Roca	BRECHA VOLCANICA
Fracturas / Vetillas	MICROVETILLAS Y VETILLAS DE CALITA
Alteraciones	CALCITA DISEMINADA, MAGNETITA

Tensión de Confinamiento σ^3	[MPa]	36,00
Tensión Axial Máxima σ^1_{max} D50	[MPa]	367,12
Módulo de Deformación E	[MPa]	17997
Muestra falla por		MATRIZ

Def. Unitaria [%]	Tensión D61 [Mpa]	Tensión D50 [Mpa]
0,00	0,00	0,00
0,04	46,49	48,30
0,08	52,40	54,44
0,12	57,61	59,86
0,16	62,27	64,69
0,20	68,17	70,83
0,24	74,19	77,08
0,28	80,34	83,47
0,33	87,08	90,47
0,37	93,71	97,37
0,41	100,32	104,23
0,49	115,53	120,04
0,57	128,95	133,97
0,65	145,45	151,12
0,73	160,74	167,01
0,81	175,06	181,88
0,98	206,36	214,41
1,14	237,64	246,90
1,30	268,49	278,96
1,46	299,04	310,69
1,63	326,42	339,14
1,79	347,92	361,48
1,95	353,35	367,12

- a. Lecturas de Deformación realizadas con dial analógico, sólo referenciales
- b. Módulo de Deformación obtenido en forma aproximada de los valores de deformación, en 50% de la carga máxima
- c. Velocidad de ensayo: 0,5Mpa/s

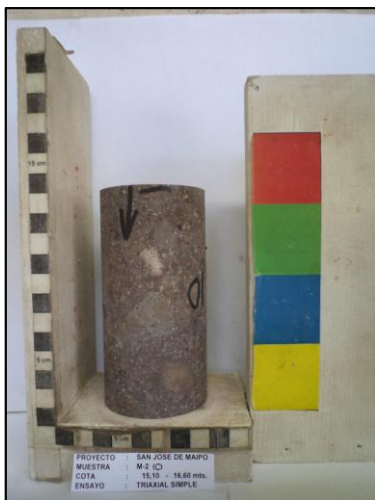
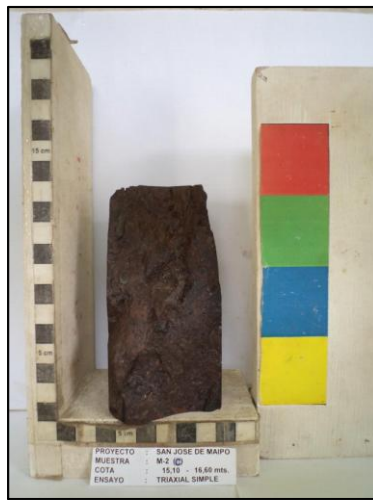
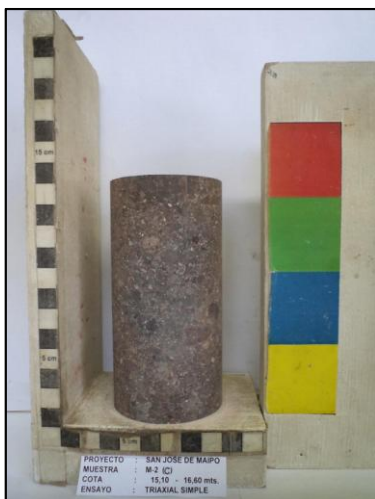
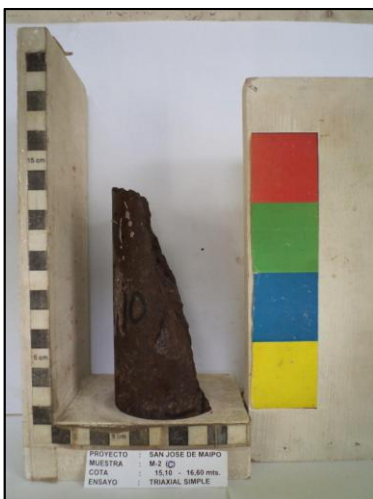
Antes del ensayo

Después del ensayo
